COMUNE DI ASUNI

COMPLETAMENTO CENTRO DI AGGREGAZIONE COMUNITARIA E SISTEMAZIONE SPAZI ESTERNI

PROGETTO DEFINITIVO

oggetto: **RELAZIONE TECNICO ILLUSTRATIVA**

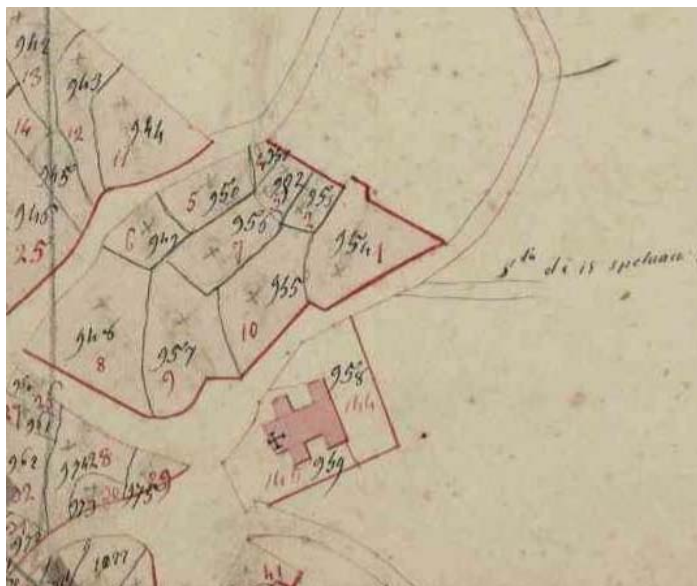
La carta catastale ex UTE, mappe terreni, relativa al centro urbano di Asuni alla fine dell'ottocento, testimonia la morfologia che aveva in quel periodo l'edificio religioso: una navata unica dalla quale emergono due sagrestie ai lati del presbiterio, e, in corrispondenza del centro della navata, due cappelle laterali, in corrispondenza di dove ancora oggi si trovano due archi a tutto sesto.

Figura 1. Carta catastale ex UTE, mappe terreni, Asuni (fine ottocento)

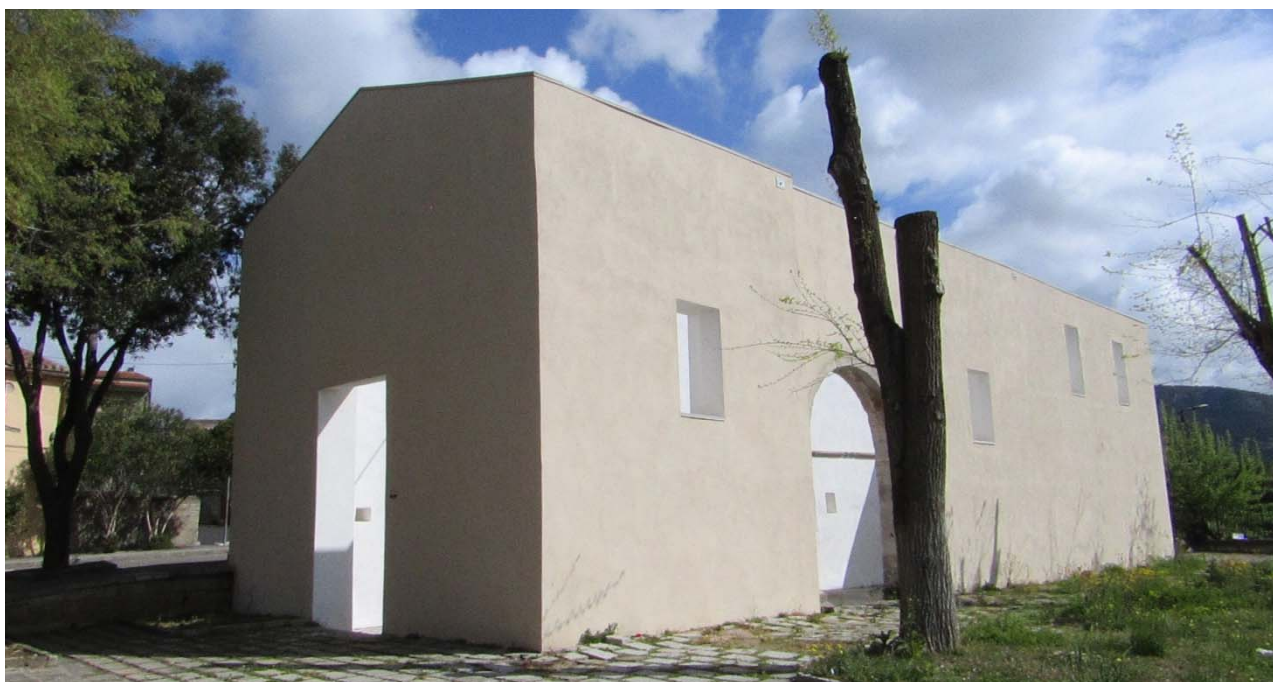
Le murature sono realizzate in materiale lapideo, e le superfetazioni in materiali differenti sono state completamente eliminate al fine di preservare il più possibile l'apparato murario. Attualmente sono presenti due ingressi, di cui quello principale in corrispondenza della testata dell'edificio, e l'altro costituito dall'arco con cui originariamente si accedeva alla cappella laterale, del quale è stata eliminata la tamponatura, così come in quello prospiciente, e portato a vista con la sua pietra originaria. Dopo il recupero delle murature, effettuato con pulizia, sostituzione delle parti ammalorate e consolidamenti, queste sono state intonacate e finite con malta di calce idraulica, e successivamente tinteggiate con vernici traspiranti a base di resine silossaniche.

Figura 3. Vista esterna in corrispondenza dei due ingressi

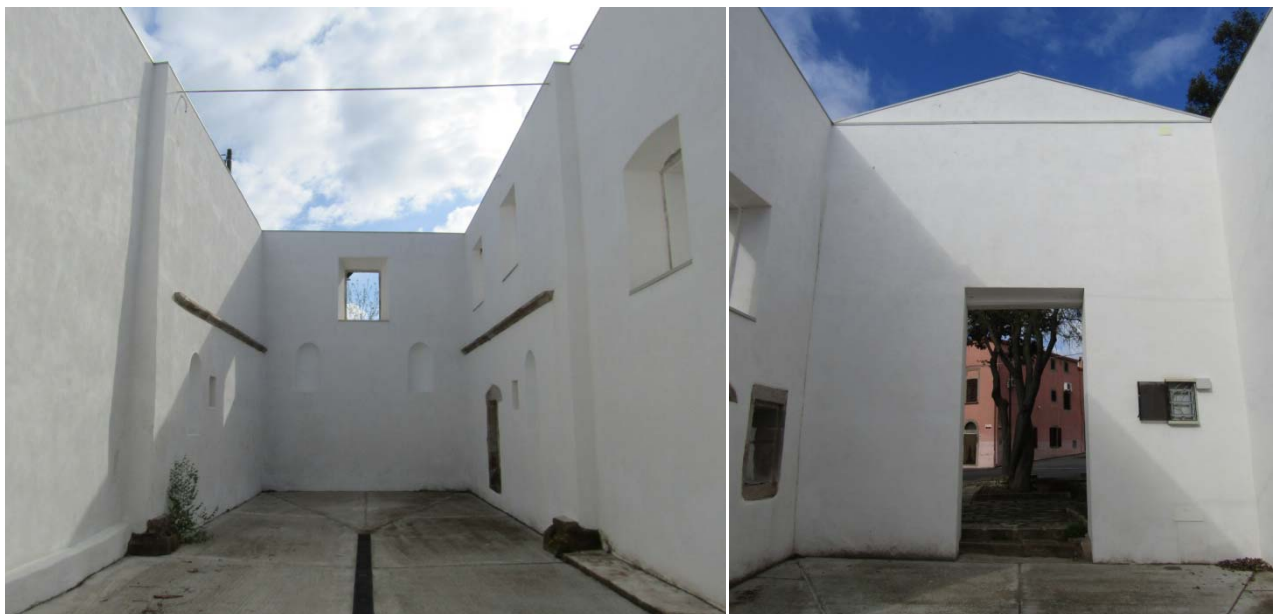
Dopo la rimozione delle parti rimanenti di solaio e del relativo cordolo, la cresta muraria è stata consolidata attraverso una cordolatura in cemento armato inghisata nella muratura sottostante. Sono state inoltre inserite, sempre in corrispondenza della sommità della muratura, tre catene di ferro stabilizzate del diametro di 30 mm.

Figure 4 e 5. L'interno dell'edificio
